光ファイバ型 AE センサによる状態監視／スクリーニング法の研究

Condition Monitoring and Damage Screening by Fiber-optic AE Sensor

(株)レーザック
東京大学

町島 祐一 Yuichi MACHIJIMA Member
村山 英晶 Hideaki MURAYAMA Member

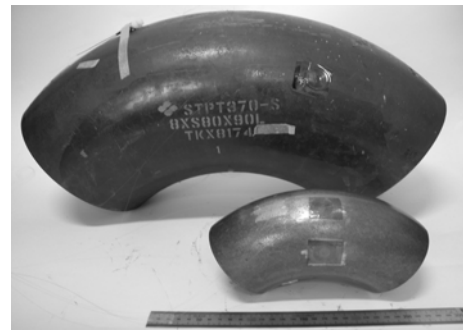
図11 試験に用いた配管エルボサンプル(奥側:250A、手前側:100A)

実際の配管形状での肉厚測定検証のためエルボ配管試験体を用いて肉厚測定を行った。試験に用いた試験体は図11に示す材質 STPT49、250A エルボ配管と、材質 SGP、100A エルボ配管の2種類を用いた。光ファイバセンサ/EMATプローブはそれぞれの配管の端部分に、250A 配管は半円周方向90° 間隔で3箇所、100A 配管は背側(外側)と側面の2箇所に配置して試験を行った。図12、13にそれぞれの配管で測定した結果を示す。250A 配管は同一部を超音波厚さ計、マイクロメーターで測定した値との比較結果を示し、100A 配管についてはマイクロメーター測定値と比較した。この結果より、肉厚約13mmの250A 配管、肉厚約6mmの100A 配管エルボの両方において本手法を用いて測定した肉厚値は、超音波厚さ計、またはマイクロメーターの値と一致していることから、配管エルボのような曲率を有する形状においても肉厚計測が可能であることを確認した。
